# PROTOKOL O PROVEDENÉM MĚŘENÍ

## VÝROBA PLASTOVÝCH OKEN

## Vyhodnocení měření

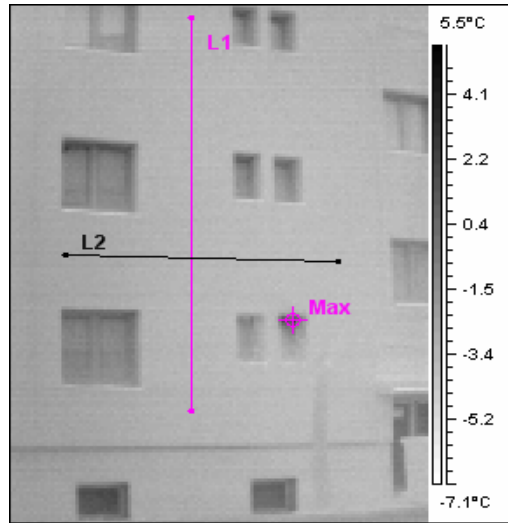
## Pozice 2

Emissivity	0,98
Vzdálenost	20 m
Max. teplota	5,3°C
L1:Průměrná tep.	-4,1°C
L1:Max. teplota	-3,7°C
L1:Min. teplota	-4,5°C
L2:Průměrná tep.	-3,9°C
L2:Max. teplota	-2,7°C
L2:Min. teplota	-4,9°C

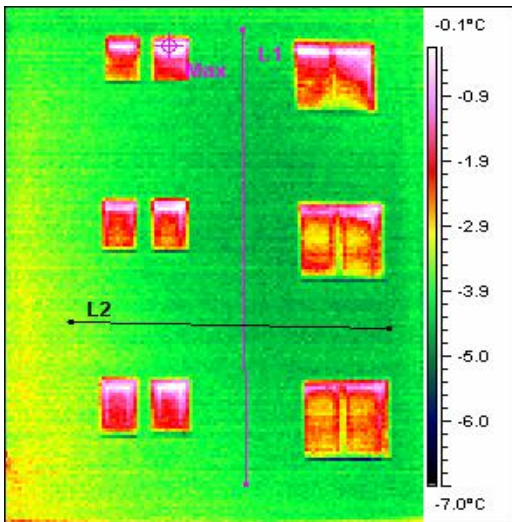
### Pozice 3

Emissivity	0,98
Vzdálenost	20 m
Max. teplota	5,3°C
L1:Průměrná tep.	-4,1°C
L1:Max. teplota	-3,7°C
L1:Min. teplota	-4,5°C
L2:Průměrná tep.	-3,9°C
L2:Max. teplota	-2,7°C
L2:Min. teplota	-4,9°C

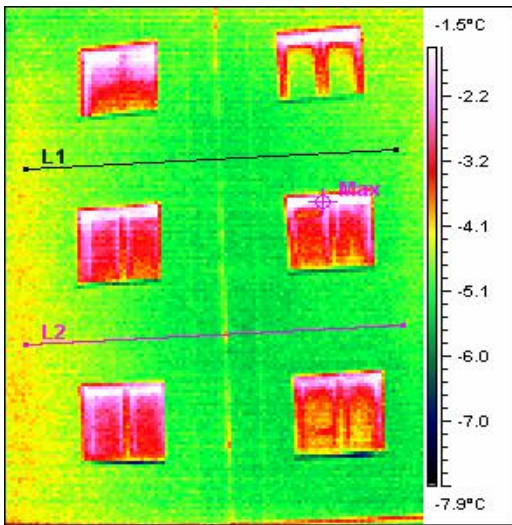
## Pozice 6

Emissivity	0,98
Vzdálenost	20 m
Max. teplota	1,7°C
L1:Průměrná tep.	-4,7°C
L1:Max. teplota	-4,0°C
L1:Min. teplota	-5,6°C
L2:Průměrná tep.	-4,9°C
L2:Max. teplota	-3,8°C
L2:Min. teplota	-5,8°C

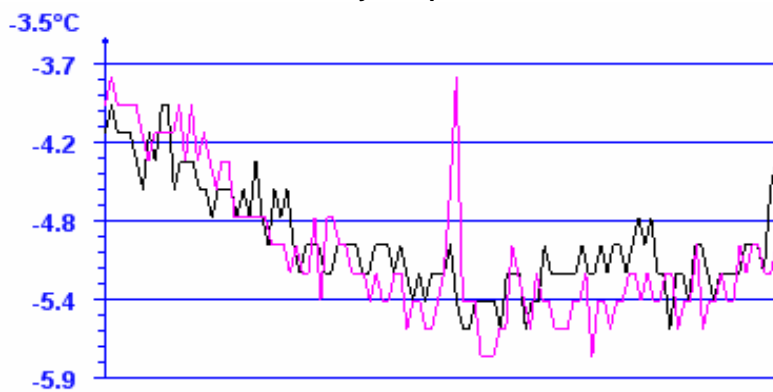
Grafické zobrazení měřených teplot na úsečkách L1 a L2

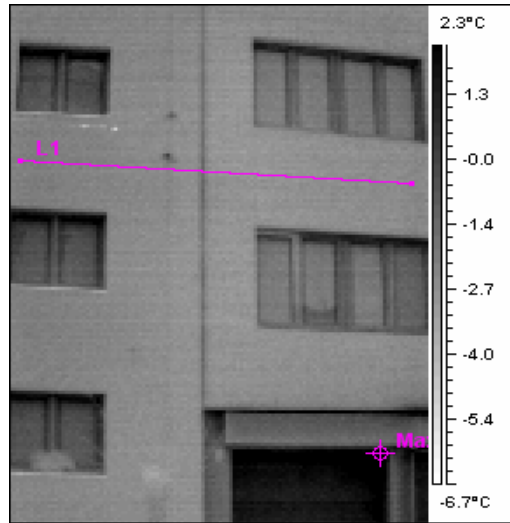
## Pozice 8

Emissivity	0,98
Vzdálenost	20 m
Max. teplota	8,0°C
L1:Průměrná tep.	-2,3°C
L1:Max. teplota	-1,0°C
L1:Min. teplota	-3,2°C

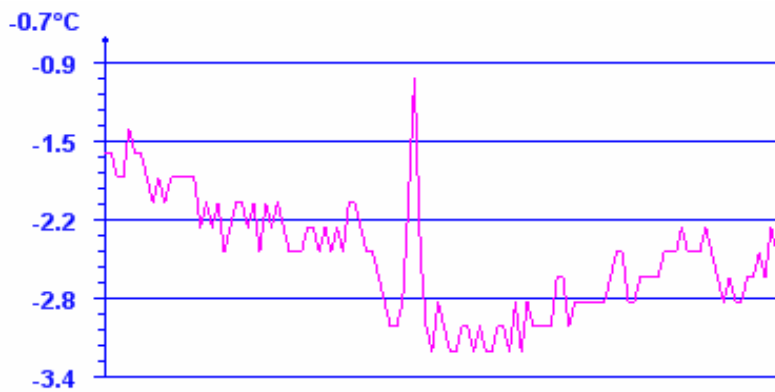
Grafické zobrazení měřených teplot na úseče L1
